永吉县天昊商贸有限公司  
吉林省永吉县天昊商贸有限公司凝灰岩矿  
矿区生态修复方案

矿区生态修复方案

申报单位：永吉县天昊商贸有限公司

编制单位：吉林市三源矿业有限公司

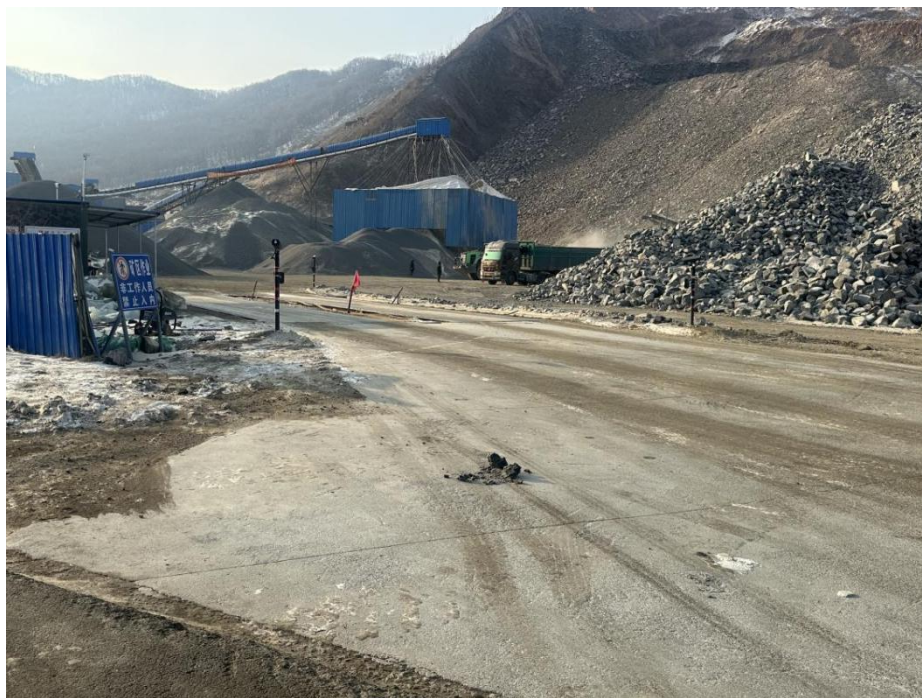
照片 1-1 露天采场

该矿山历经多年开采，目前已形成一个露天采场，采场平台标高分别为+400m、+380m 及+375m，台阶坡面角 55°~70°。现状露天采场底部东侧为工业广场，面积为 0.9597hm<sup>2</sup>，工业广场北侧为矿山料场，工业广场南侧为矿山现有表土堆场，堆存表土 13000m<sup>3</sup>，现状采用编织袋拦挡，密目网苫盖。西侧还有一处仓库及维修车间。露天采场占地面积为 10.8600hm<sup>2</sup>。

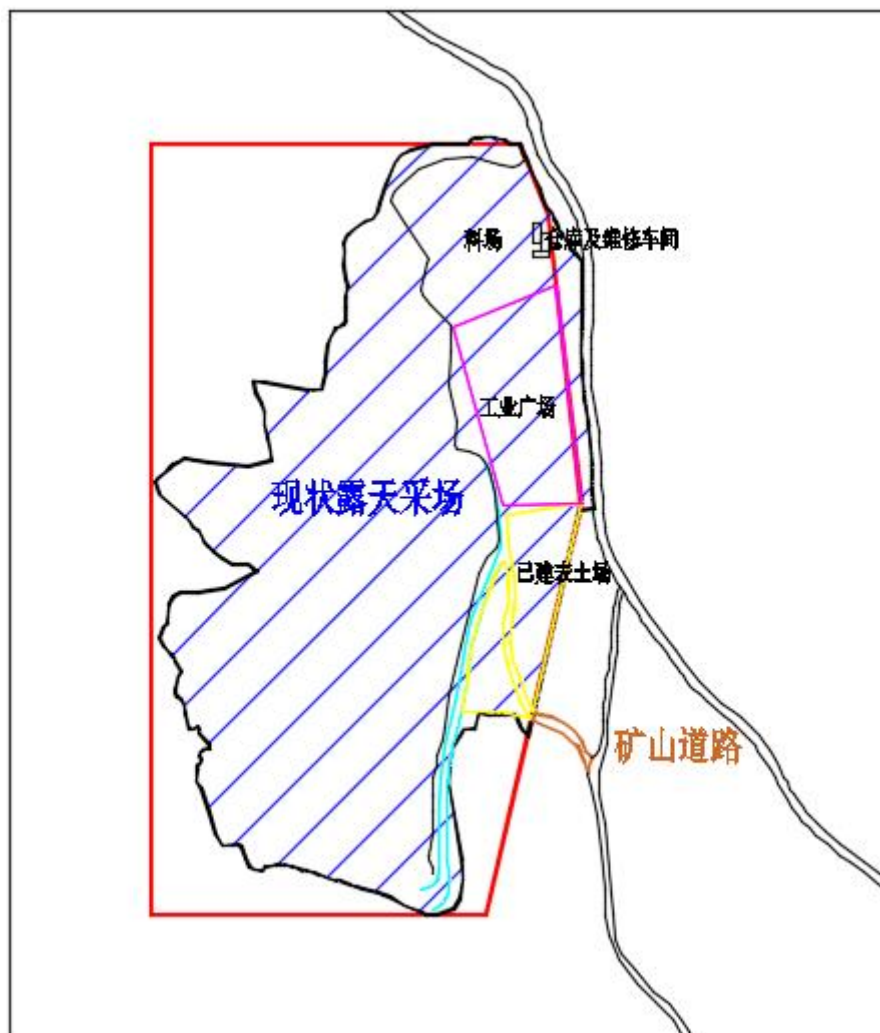
图 1-2 矿山开采功能分区

本矿山对外运输依托矿区东侧现有农村道路，不再新建外部矿山运输道路。此外矿区东南侧沿用一条历史遗留原有道路，道路长度 58.5m，宽度 6m，占地面积 0.0351hm<sup>2</sup>，为矿山长期生产留存的既有

通行道路，占地现状地类为裸土地，本次仅利用现状道路通行，不实施新建、扩建工程。

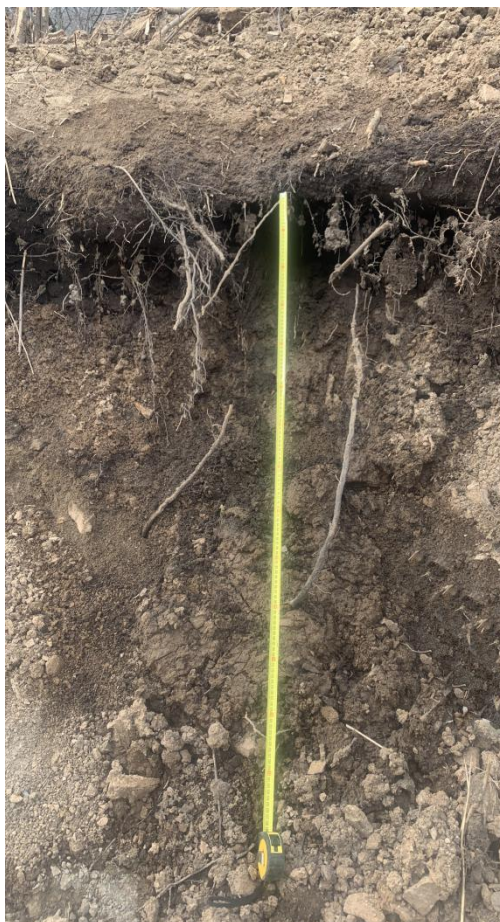
照片 2-2 土壤断面图

矿区内土壤类型主要为暗棕壤，土壤富含活性有机质，丘陵地带的山顶地段土壤较薄，缓坡面和坡脚地带土壤较为厚实，土质较肥沃，含水能力较强，土层厚度 0.3m 左右。见照片 2-2。

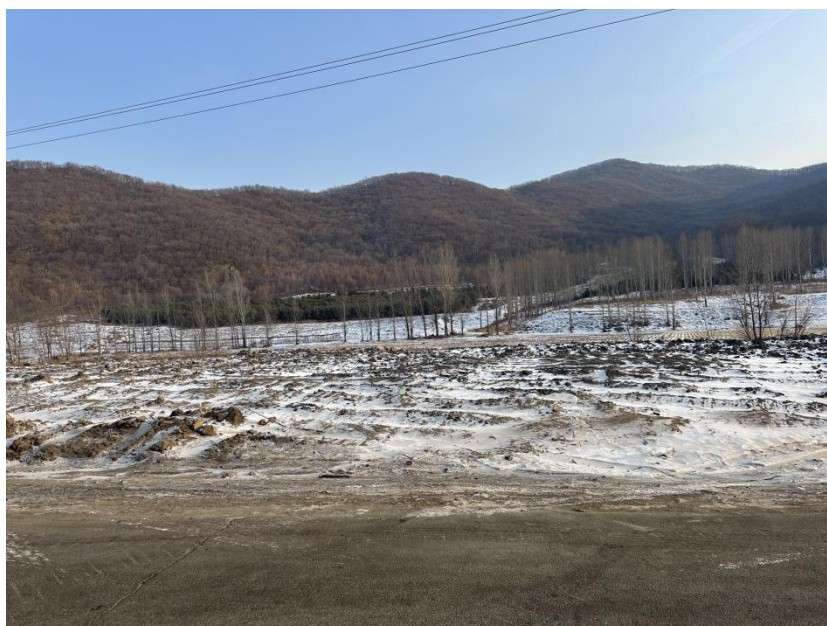
照片 2-3 评估区及周边植被

矿区及周边植被繁茂，森林类型为天然次生阔叶林，主要乔木树种有：柞、杨、白桦、胡桃楸、水曲柳等。灌木树种主要有胡枝子、榛子、山刺玫等。藤科植物主要有山葡萄、软枣子、五味子等。农田植被主要为玉米、水稻、豆类和杂粮，分布于评估区东侧低洼平坦地区。周边植被情况见照片 2-3。

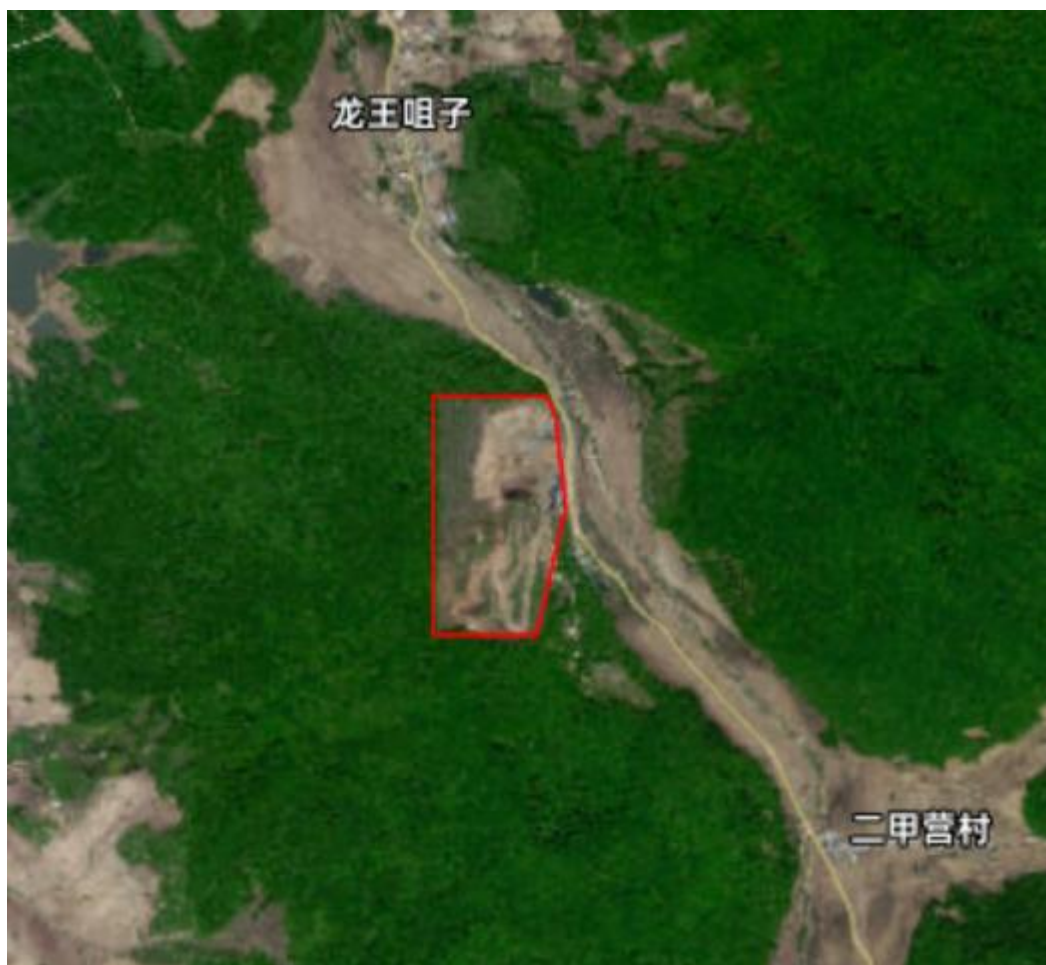
图 2-1 矿区遥感影像图

矿区遥感影像见图 2-1。

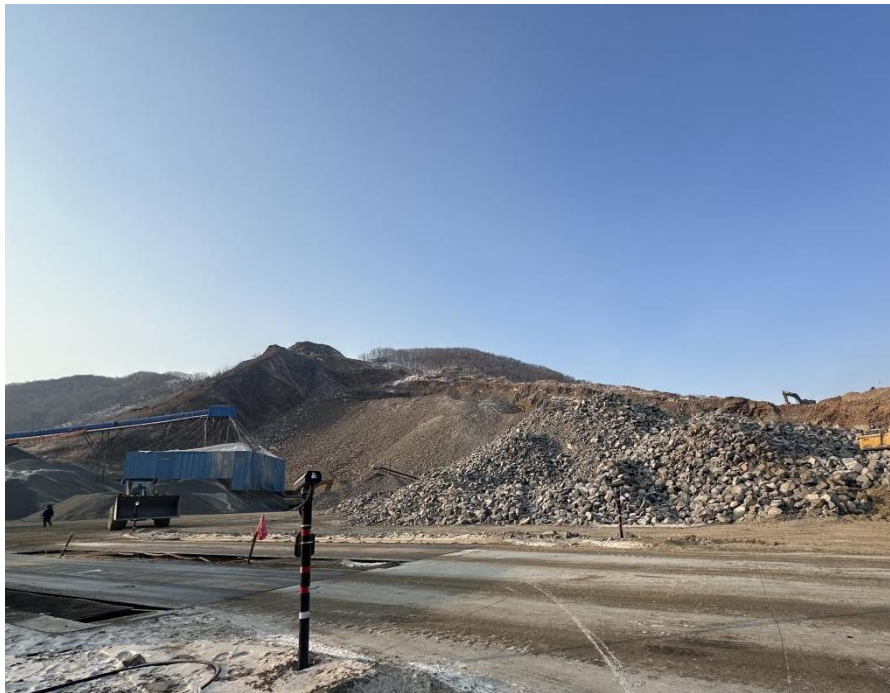
照片 3-1 露天采场照片

现场调查发现，矿山存在一处露天采场，采坑上境界面积为 10.8600hm<sup>2</sup>。矿山形成边坡，坡度 15-60°，高差 10-100m。坡面岩体局部存在破碎，坡脚存在崩塌碎石堆积，堆积体约 5-10m<sup>3</sup>，崩落物大小不等，大的直径 10-70cm 左右，小的直径 1-10cm，排列杂乱、

松散，崩塌地质灾害发育程度弱，地质灾害危害程度小，发育程度弱，故现状评估确定露天采坑崩塌地质灾害的危险性为小，评估区未见其他崩塌、滑坡、泥石流、地面沉降、地面塌陷、地裂缝等地质灾害。

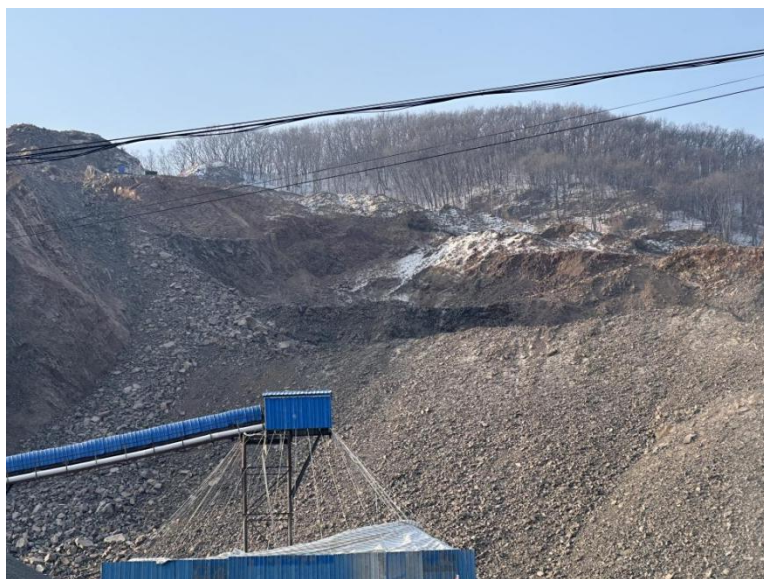
照片 3-2 露天采场现状照片

矿山露天采场现状破坏面积约  $10.8600\text{hm}^2$ ，主要呈现为采坑四周岩体裸露，边坡坡度较陡，局部存在破碎岩体，最大开采深度约  $100\text{m}$ ，与周边自然地形地貌景观极不协调，严重破坏了原始地形地貌的完整性和美观性。采坑底部因长期开采活动，地形起伏较大，与周边地形形成鲜明对比，对地形地貌景观造成了显著改变。此外，采坑内东部堆存了矿山前期建设剥离的表土、矿山的工业广场、料场、仓库及维修车间等，仓库及维修车间为集装箱式活动板房，独立基础，独立柱约 20 个。这些区域进一步加剧了地形地貌景观的破坏程度，露天采坑对地形地貌景观破坏和影响程度严重。详见照片 3-2 至 3-5。

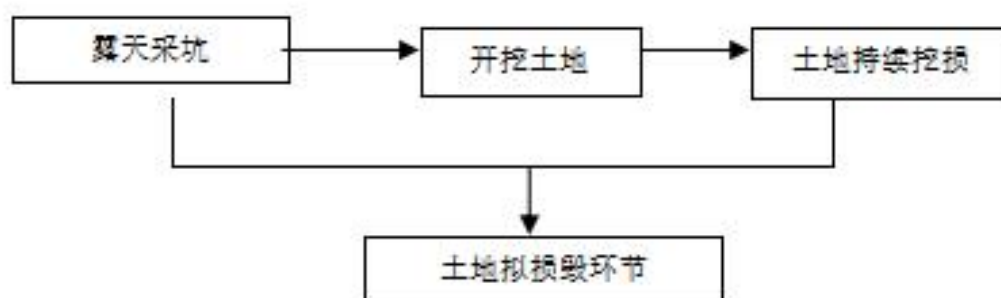
图 3-3 土地拟损毁环节图

吉林省永吉县天昊商贸有限公司凝灰岩矿未来开采将对矿界内未开采的部分进行开采，拟损毁土地主要为露天采场对土地的挖损，拟损毁面积为 4.9014hm<sup>2</sup>，损毁时间为 2026 年 6 月至 2032 年 11 月。

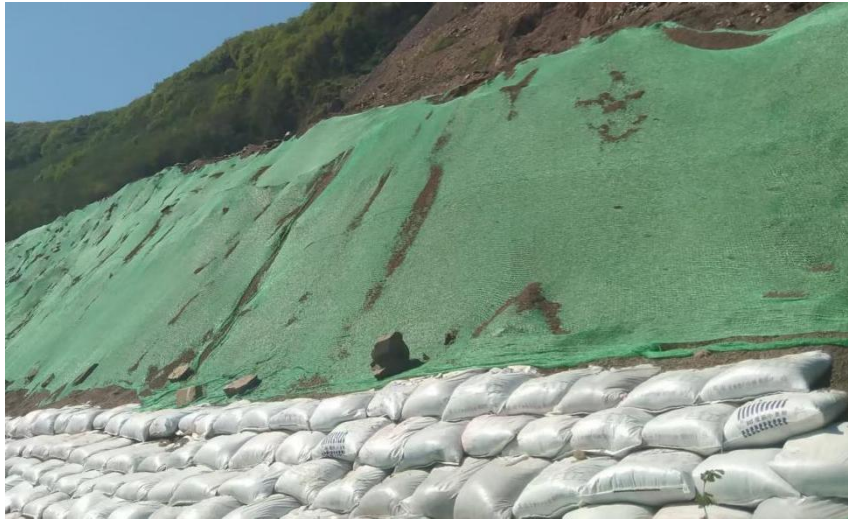
照片 3-7 表土堆场照片

矿山已剥离的表土堆放于现有表土堆场，现有表土堆场占地面积为 0.6840hm<sup>2</sup>，已建表土堆场容量约 15000m<sup>3</sup>，矿山现有表土堆放量

13000m<sup>3</sup>，可满足堆放表土的要求。已有表土堆存时间较长，现状已进行编织草袋挡土墙和密目网苫盖进行管护。表土堆放及管护情况见照片 3-7。

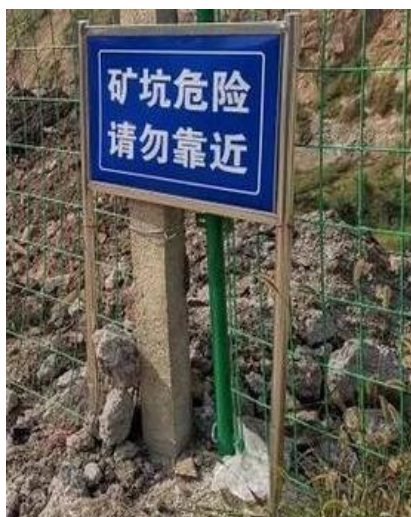
图 4-2 警示牌工程示意图

为防止矿山附近农业生产人员误入采场从而引发危险，设计在露天采场周围设立警示牌，露天采场周长 1616m，每隔约 50m 设一个警示牌，需设 32 个警示牌。警示牌应采用反光材质制作，尺寸为 120cm×80cm，字体清晰、醒目；警示牌标明：坑深危险，禁止靠近。采用立柱式固定，警示牌底部距离地面 1.2m。
