吉林市紫云矿业有限责任公司大绥河凝灰岩矿  
矿山地质环境保护与土地复垦方案验收报告

# 吉林市紫云矿业有限责任公司大绥河凝灰岩矿 矿山地质环境保护与土地复垦方案验收报告

编写单位：吉林市金福源矿业勘查有限公司

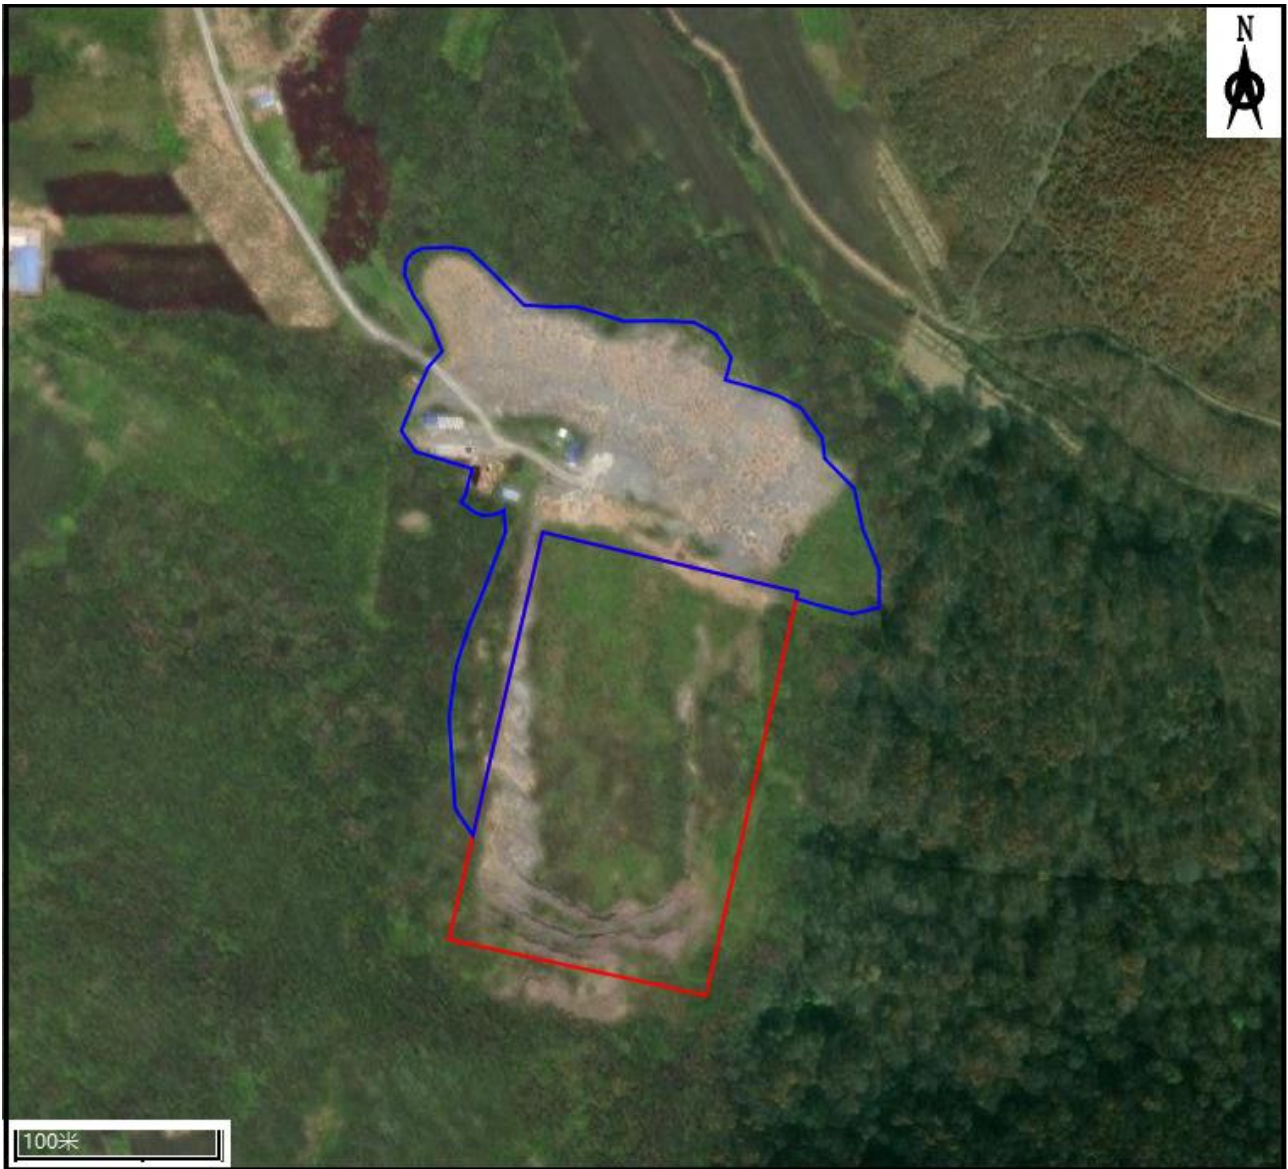
图 2-2 项目占地现状（遥感影像）

采矿证到期后，该矿停止生产，之后没有申请采矿区延续或变更。根据调查，矿山开采形成了露天采场和工业场地，总占地面积 5.6416hm<sup>2</sup>。

露天采场占地面积 2.8234hm<sup>2</sup>，为采矿证划定矿区范围，矿山露天开采在采场西侧、南侧、东侧形成了边坡，边坡 60~75°，采坑最大深度 58m，并形成了 3 级开采平台，其中露天采坑底部标高 272m，采矿平台标高 290m、310m。

工业场地占地面积 2.8182hm<sup>2</sup>，包括办公室、料堆场、上山道路等占地，办公室、料堆场等位于露天采场北侧，地面标高 260~272m，场区内现有道路与项目区西侧田间路相连通，路宽 4.2m 左右；上山道路位于露天采场西侧。地面标高 272~310m。

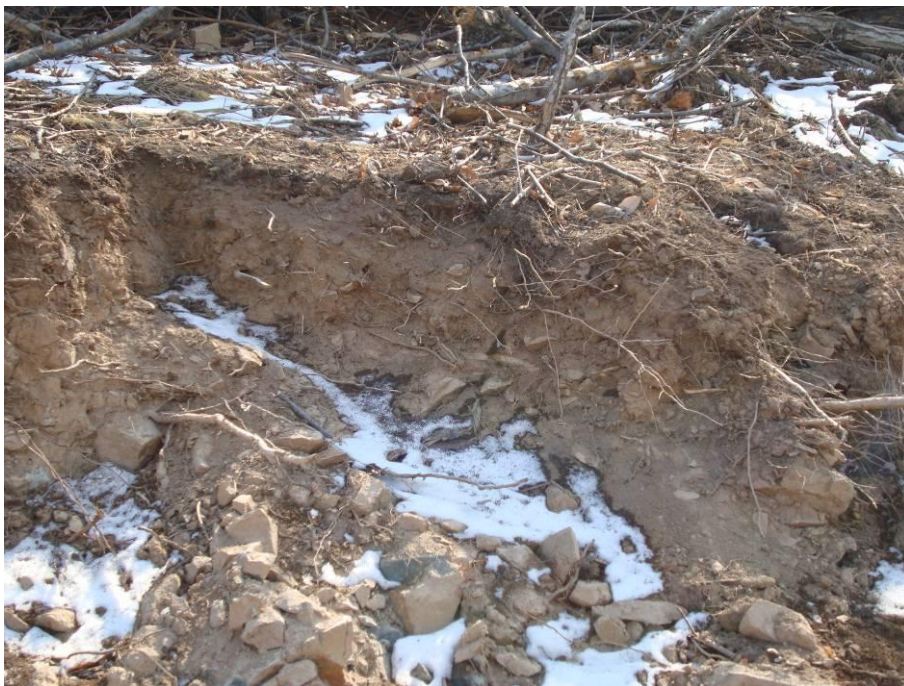
照片 3-1 土壤剖面照片

吉林市内土壤类型较多，主要土壤类型有暗棕壤、草甸土、水稻土、白浆土、冲积土、黑土等。项目区及周边内土壤为暗棕壤，表土厚度 0.4m 左右，有机质含量在 1.5~4.0%，松散、半干燥；下部为黄土，pH 值为 5.5~6.5。

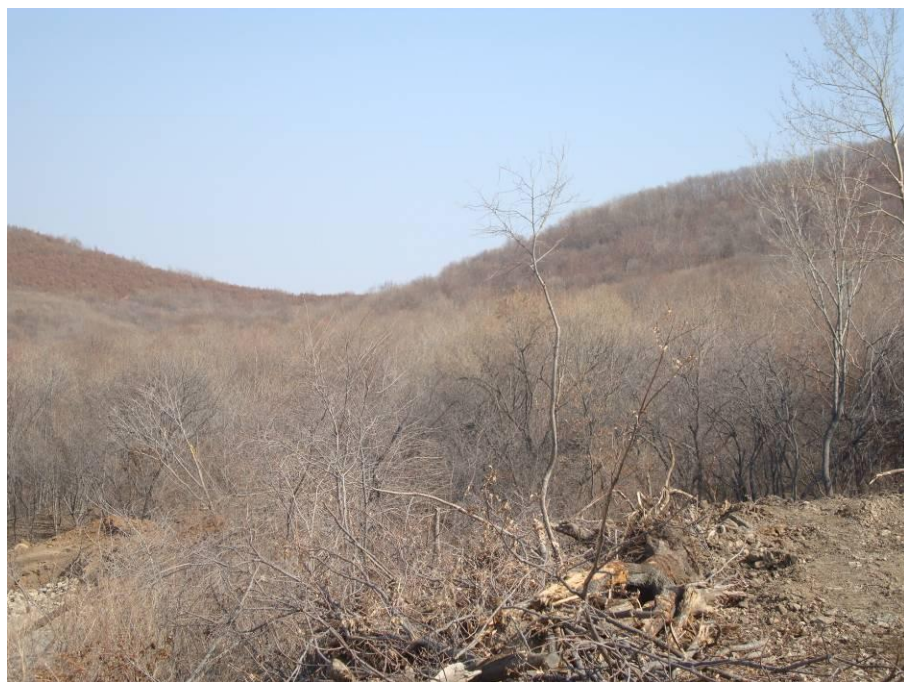
照片 3-2 植被照片

该区植被属于长白山植物区系，以针阔混交林为主。矿区及周边以林地为主，其次为耕地，林地主要为天然次生林，主要树种乔木有柞树、杨树、榆树，灌木有胡枝子、刺五加、榛子等（见照片 3-2）。

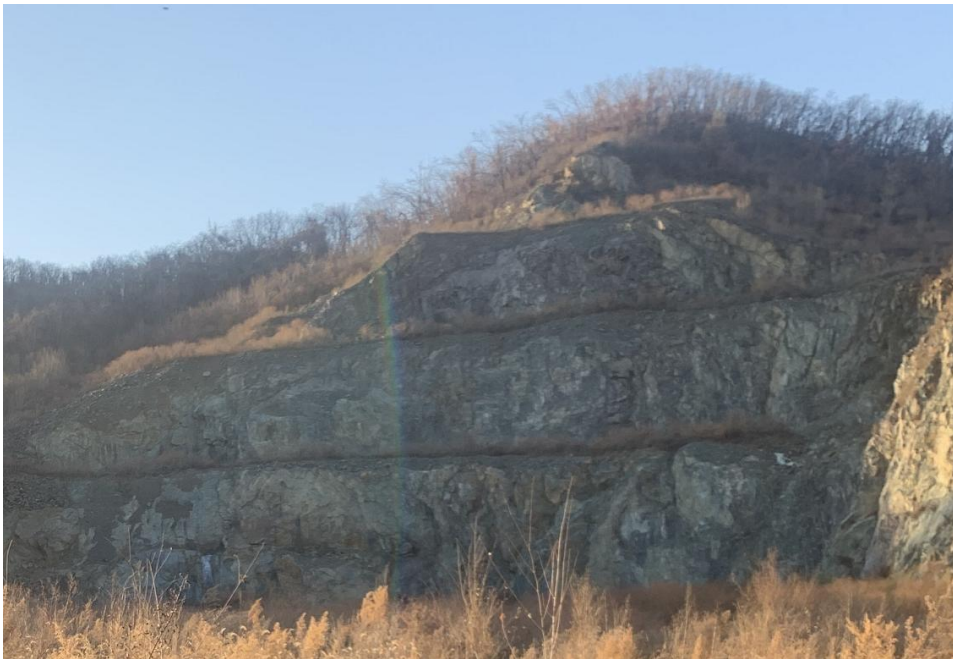
照片 4-1 露天采场边坡

根据现场调查，该矿露天采坑边坡  $60\sim 75^\circ$ ，采坑最大深度 58m，矿体及围岩为安山质凝灰岩，属块状结构～坚硬岩组，边坡基本稳定，停产多年未见岩土体崩塌。项目区周边有  
人类耕作和林业生产等作业活动，需注意周边居民误入露天采坑内，危及生命财产安全，因此需在周边设置围栏和警示牌。

露天采场（镜头方向南）

露天采场边坡（俯视）

为了防止周边村民及牲畜进入露天采坑，在露天采坑周边设立了围栏。围栏采用铁蒺藜砼立柱结构，混凝土柱间距 3m，柱长 1.85m，正方形截面边长 8cm，埋入地下 0.6m，上设 4 道 12 号丝刺网，刺网间距 25cm，距地 25cm。本项目修建围栏长 546m。并在周边露天采坑边界 3~5m 及道路路口处，本项目布设了警示牌 9 块。警示牌标明：坑深危险，禁止入内。

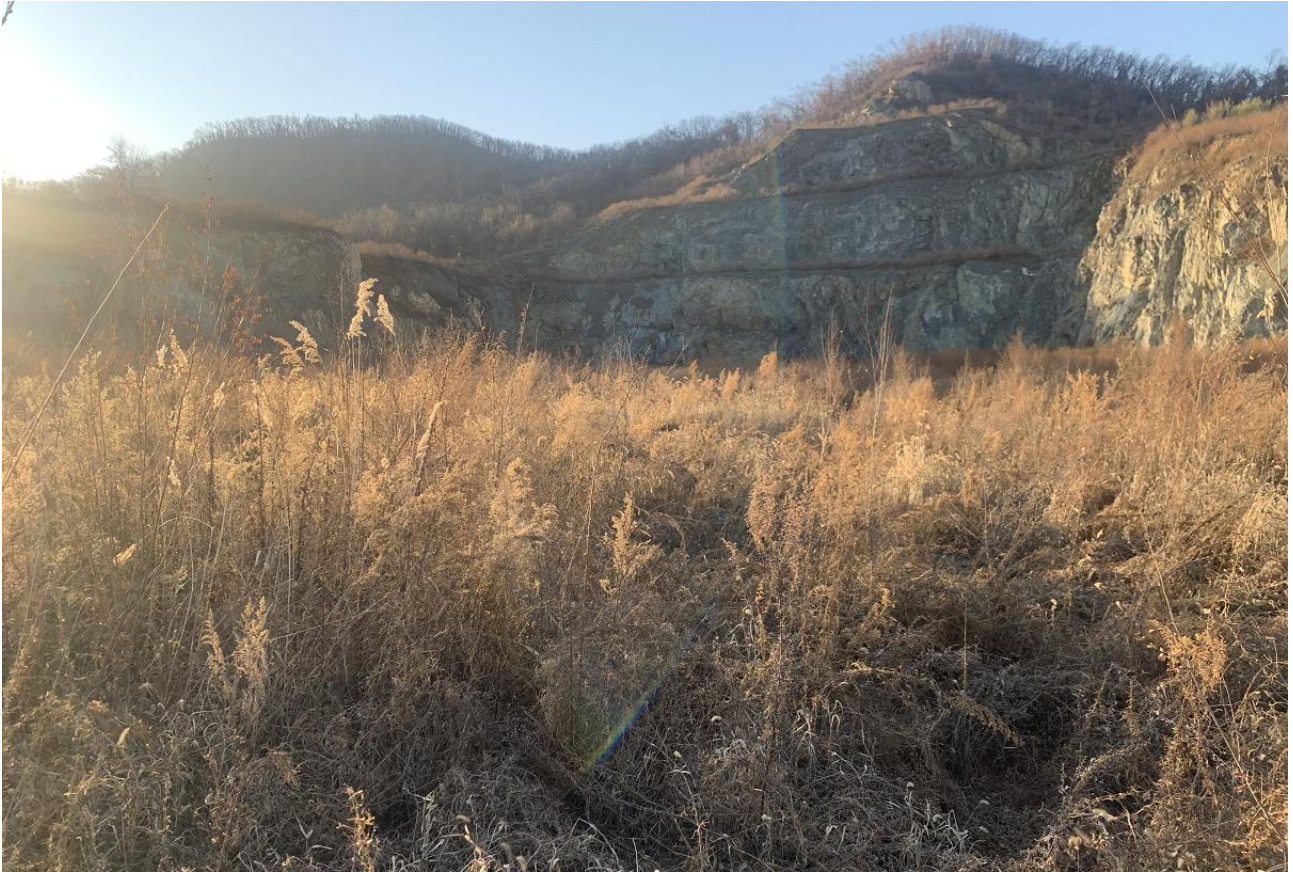
照片 6-1 露天采场复垦后照片

2022 年 6 月，矿山企业对露天采场底部平台、采矿平台及工业场地（不含办公区域）进行了平整，平整后场地汇水可自然排出，场地平整面积 4.2722hm<sup>2</sup>，平均平整厚度 0.3m，场地平整工程量 12817m<sup>3</sup>。

平整后，露天采场底部平台、采矿平台及工业场地复垦林地区域进行了覆土，覆土面积 4.8444hm<sup>2</sup>，覆土厚度 0.3m，覆土量 14533m<sup>3</sup>（其中 2022 年 6 月覆土量 12817m<sup>3</sup>，2024 年 5 月覆土量 1716m<sup>3</sup>），覆土来源为矿山生产时留存的表土。

覆土后，露天采场底部平台、采矿平台及工业场地复垦林地区域栽植树木，树种选择紫叶稠李、云杉，紫叶稠李选用 2 年生的裸根苗，苗高 1.5m 以上；云杉选用 2 年生容器苗，苗高 0.3~0.5m。栽植株行距 2m×2m，栽植树木面积 4.8444hm<sup>2</sup>，共栽植 12111 株，其中紫叶稠李栽植面积 3.3470hm<sup>2</sup>，栽植 8368 株（其中 2022 年 6 月栽植 6937 株，2024 年 5 月栽植 1431 株）；云杉栽植面积 1.4974hm<sup>2</sup>，栽植 3743 株（全部为 2022 年 6 月栽植）。栽植树木后，林下撒播种草，草种选择黑麦草，草籽选择一级种，按 40kg/hm<sup>2</sup> 进行播种，撒播面积 4.8444hm<sup>2</sup>，共需草籽 193.78kg。

露天采场边坡坡度 60~75°，最大深度 58m，覆土困难。2022 年 7 月，矿山企业在露天采场底部平台边坡下栽植了地锦，选用 1 年生的裸根苗，苗高 0.3m 以上，栽植地锦长度为 390m，共栽植 1950 株。

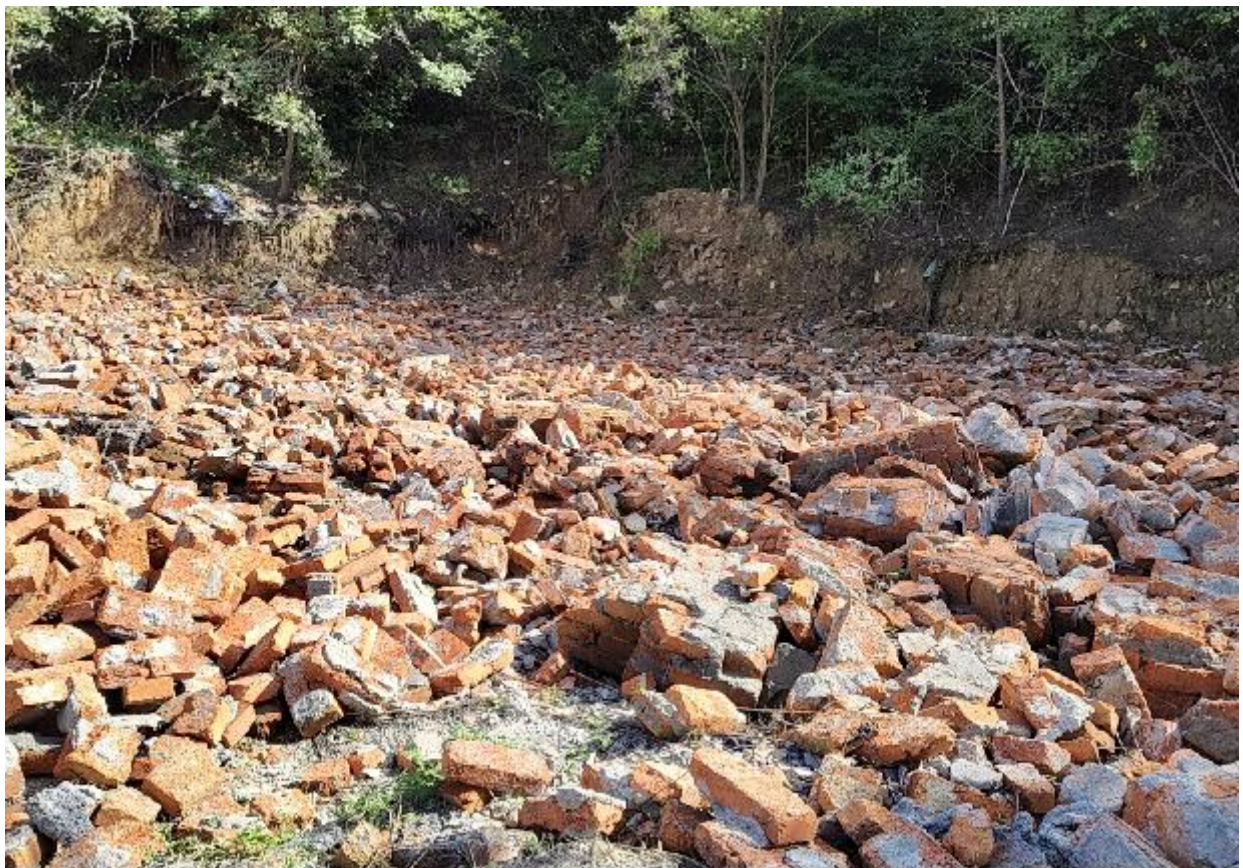
照片 6-5 建筑物拆除照片

2024 年 5 月，矿山企业对工业场地内办公室等建筑物进行了拆除，拆除建筑物面积 540m<sup>2</sup>，拆除建筑垃圾量 432m<sup>3</sup>。拆除的建筑垃圾外运至周边乡镇用于场地平整，运距约 5km。

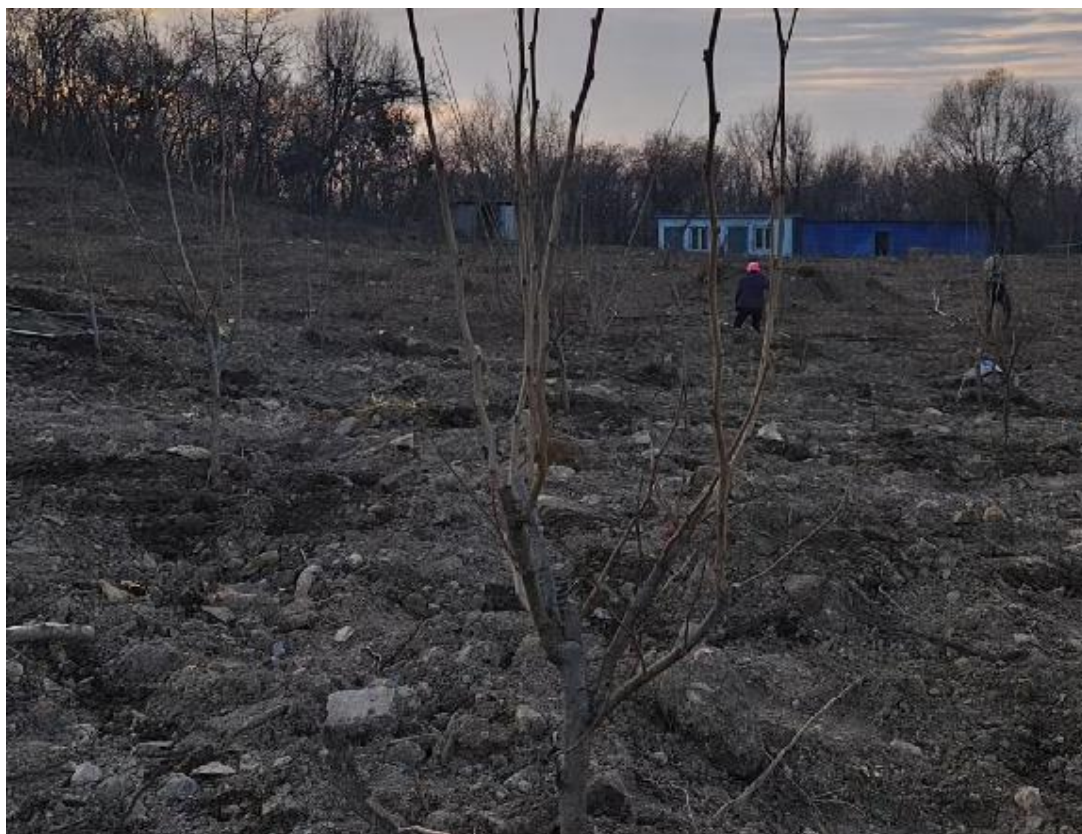
照片 6-6 办公区域复垦后照片

2024 年 5 月，矿山企业对工业场地办公区域进行了平整，平整后场地与其他平整区域标高一致，雨水可自然排出，场地平整面积 0.5722hm<sup>2</sup>，平均平整厚度 0.3m，场地平整工程量 1716m<sup>3</sup>。

2022 年 11 月 7 日，吉林市紫云矿业有限责任公司与吉林市金福源矿业勘查有限公司共同对该矿矿山地质环境恢复治理与土地复垦工程进行调查及验收。现场调查发现矿山办公区域计划用于养殖，未进行恢复治理，但该区域未办理土地利用手续，因此建议矿山企业对该区域进行治理。2024 年，矿山企业对办公区域进行了治理，2024 年 10 月 30 日，吉林市紫云矿业有限责任公司与吉林市金福源矿业勘查有限公司再次对该矿矿山地质环境恢复治理与土地复垦工程进行调查及验收。野外现场调查采用矿山企业提供的 1:2000 项目总平面图，使用数码相机记录影像资料，实地测量利用 RTKv9 数据采集器（精度 $\pm 10\text{mm}$ ），调查点采用全球定位系统（GPS）定位，采用 CGCS2000 坐标系，1985 国家高程基准。

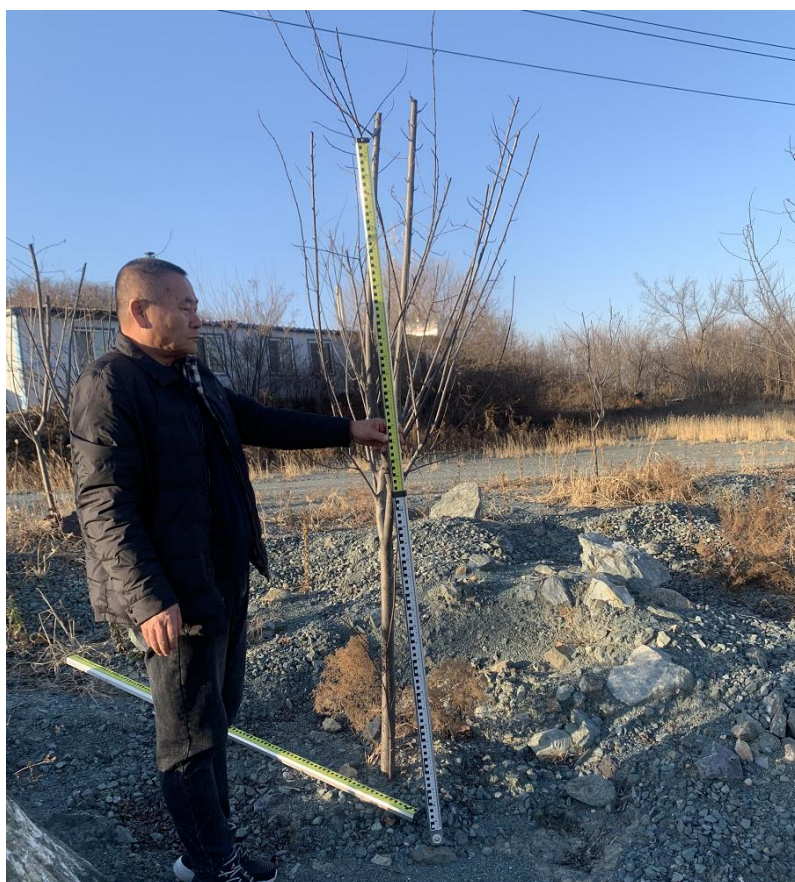
照片 6-7 树木株高测量

- a) 项目场地进行了平整，天然降水可自然排出。
- b) 露天采场平台及工业场地采取了覆土及植树种草措施，露天采场底部平台边坡下栽植了地锦，现树木生长较好，根据样方调查，现状树木的成活率约 88%。
- e) 本项目实际治理面积  $5.6416\text{hm}^2$ ，其中复垦林地  $4.8444\text{hm}^2$ ，复垦率 85.87%。
